## VITABLOCS® TriLuxe forte: Der effiziente Booster für funktionelle und ästhetische Rehabilitationen

*Dr. med. dent. Julio Gomez Paris, Rosario, Argentinien*

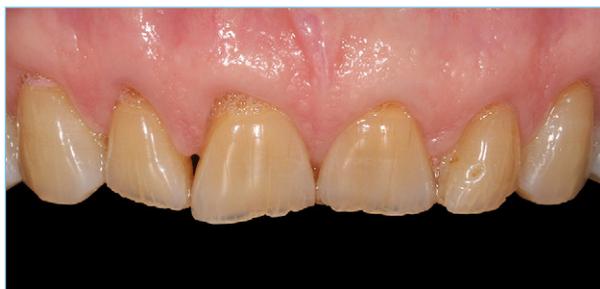
Ausgangssituation: Die abrasiv-erosiv geschädigte ästhetische Zone im Oberkiefer.

Eine 72-jährige Patientin wurde in der Praxis vorstellig, da sie mit der Optik ihrer Zähne unzufrieden war. Bei der Befundaufnahme zeigten sich generalisiert starke abrasive und erosive Prozesse. Der Frontzahnbereich war geprägt von Frakturen und einer deutlichen Längenreduktion. Des Weiteren klagte die Patientin über freiliegende Zahnhälse. Der Wunsch der Patientin war eine Rekonstruktion der verloren gegangenen Zahnhartsubstanz und eine langfristige okklusale Stabilisierung.

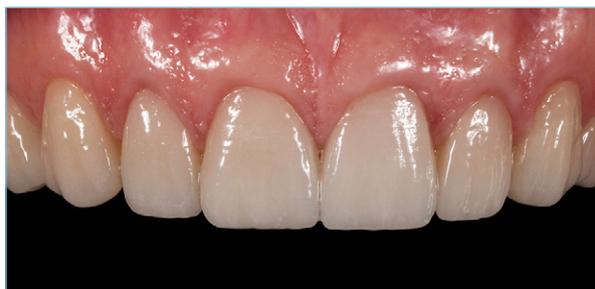
Ergebnis: Die monolithischen Restaurationen aus VITABLOCS TriLuxe forte wirkten absolut natürlich und lebendig.

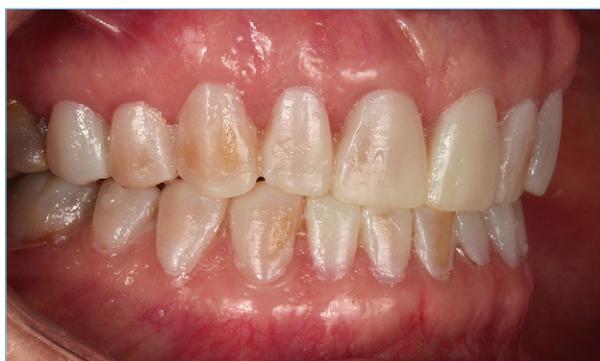
Ein funktionell-ästhetisches Mock-up simulierte die Soll-Situation.

Beim Abtasten der Kaumuskulatur zeigten sich keine muskulären Verhärtungen. Die Patientin hatte keinerlei Beschwerden, die auf ihre Bissituation zurückzuführen waren. Klinisch zeigte sich auch nach Deprogrammierung keinerlei Abweichung zwischen der habituellen Interkuspidation und der zentrischen Kondylenposition. Lediglich die vertikale Okklusion war durch die abrasiv-erosiven Prozesse abgesunken. Im Artikulator wurde der Biss daher um einen Millimeter angehoben, um ein funktionell-ästhetisches Wax-up durchführen zu können. Das Wax-up wurde mit Silikon abgeformt, was im Folgenden den Transfer

des Wax-up vom Modell in den Patientenmund ermöglichte. Der Silikonschlüssel wurde mit fließfähigem Komposit befüllt (Protemp 4, 3M, Seefeld, Deutschland) und auf der Zahnreihe repositioniert. Nach Aushärtung verblieb das Komposit bei der Entnahme des Silikonschlüssels auf der Zahnreihe: Aus dem Wax-up wurde ein Mock-up, das nun der Feinjustierung der Ästhetik und Funktion unter biodynamischen Bedingungen diente. Das modifizierte Ergebnis wurde mit der CEREC Omnicam (Dentsply Sirona, Bensheim, Deutschland) gescannt und war die Grundlage für die virtuelle Konstruktion der Restaurationen.

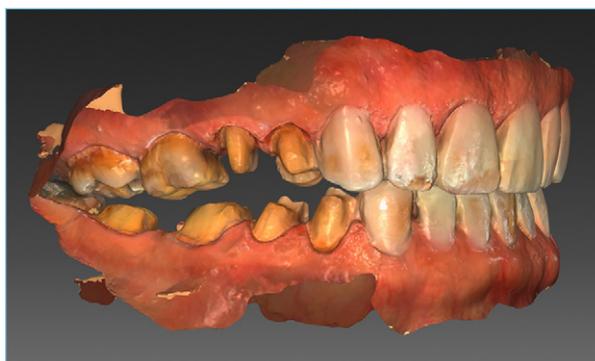
Die Zähne 16 und 17 im ersten Quadranten mussten nicht präpariert werden.

Zur okklusalen Stabilisierung wurde zunächst der Seitenzahnbereich mit Kronen und Teilkronen aus VITABLOCS TriLuxe forte 1M2 rekonstruiert. Dabei wurde deutlich, dass 17, 16, 25, 26 und 27 durch die Versorgung des Antagonistenbereichs unverändert bleiben konnten. Nachdem sich der Biss im Seitenzahnbereich als stabil erwiesen hatte, konnte die ästhetische Zone rekonstruiert und dabei eine neue Front-Eckzahnführung etabliert werden. So sollten im Molarenbereich keine zerstörerischen exzentrischen Kräfte mehr wirken. In einem ersten Schritt wurde die Oberkieferfront versorgt. Nach lokaler Anästhesie half das Mock-up dabei, eine schonende und schmelzbegrenzte Präparation zu realisieren und die Zahnfleischgirlande mittels Gingivektomie auszuformen. Nach dem

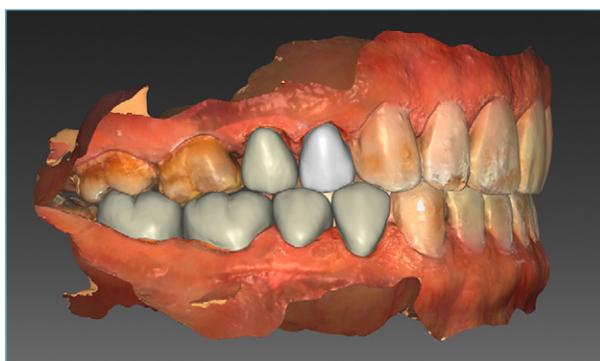
Die Konstruktionen aus VITABLOCS TriLuxe forte im ersten und vierten Quadranten.

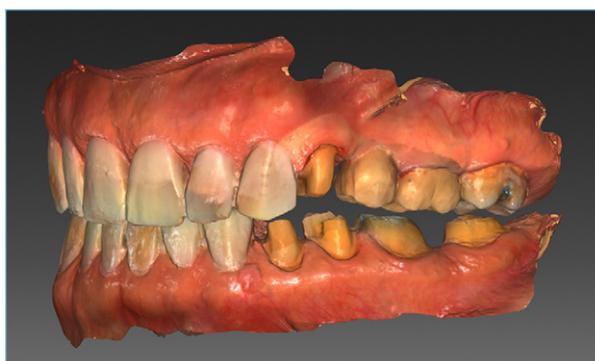
Im zweiten Quadranten mussten die Zähne 25, 26 und 27 nicht präpariert werden.

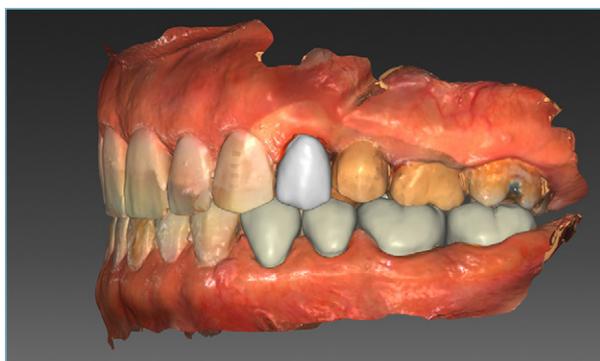
Die Konstruktionen aus VITABLOCS TriLuxe forte im zweiten und dritten Quadranten.

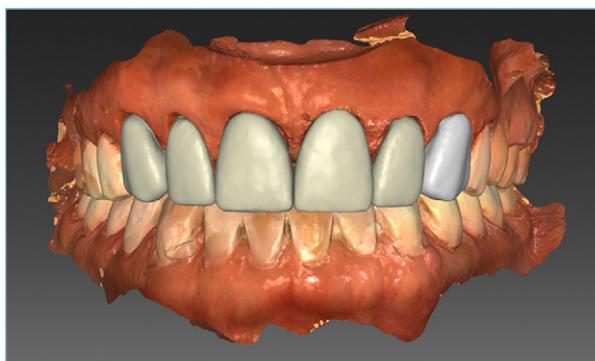
Nach der Stabilisierung des Seitenzahnbereichs wurde die ästhetische Zone im Oberkiefer zuerst versorgt.

Intraoralscan wurde der Datensatz in die inLab CAD-Software (Dentsply Sirona, Bensheim, Deutschland) übertragen. Bei der Konstruktion diente auch hier das zuvor digitalisierte Mock-up als morphologische Grundlage. Die CAD/CAM-gestützte Fertigung der Veneers erfolgte mit der X5-Schleifeinheit (Dentsply Sirona, Bensheim, Deutschland). Die Restaurationen wurden mit feinen Diamanten und einem Gummipolierer finalisiert und anschließend mit dem Malfarbensystem VITA AKZENT Plus charakterisiert und glasiert. Nach der volladhäsiven Eingliederung der Veneers mit RelyX Veneer (3M, Seefeld, Deutschland) im Oberkiefer, wurde die Versorgung der ästhetischen Zone im Unterkiefer auf gleiche Weise vorgenommen.

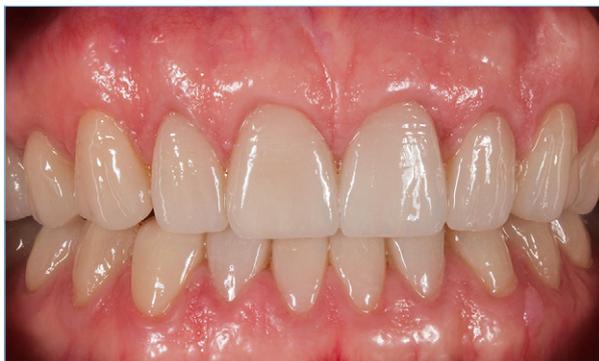
Das Behandlungsergebnis eineinhalb Jahre nach der Eingliederung.

Zur nächtlichen Entlastung des stomatognathen Systems und zur Schonung der Rehabilitation wurde zusätzlich eine Front-Eckzahn-geführte Schiene für den Oberkiefer angefertigt. Eineinhalb Jahre nach der Eingliederung waren die Restaurationen intakt und die Patientin absolut beschwerdefrei. VITABLOCS TriLuxe forte hatte sich im Rahmen der Behandlung als effizienter Booster für totale Rekonstruktionen erwiesen und hat damit das Potential diese umfassende Behandlung einem noch größeren Patientenkontext zugutekommen zu lassen.

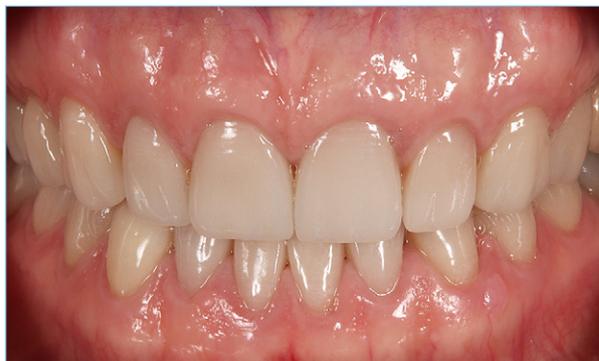
Auch nach viereinhalb Jahren waren alle Restaurationen makellos intakt.

Gerade durch eine immer älter werdende Gesellschaft, die durch entsprechende Prophylaxemaßnahmen bis ins hohe Alter eigene Zähne behält, wird diese Form der Rehabilitation zukünftig immer mehr an Bedeutung gewinnen. In diesem Fall war die Patientin mit der zügigen Behandlung und dem ästhetischen Ergebnis absolut zufrieden. Auch nach viereinhalb Jahren zeigten sich alle Restaurationen bei einer Nachkontrolle absolut intakt. Inzisal und okklusal zeigten sich keinerlei unkontrollierte Abrasionsprozesse oder Parafunktionen.

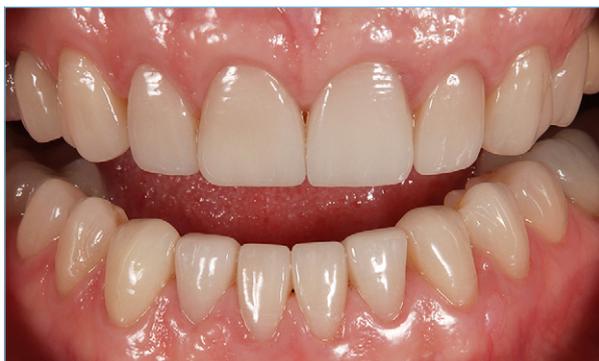
Inzisal und okklusal zeigten sich nach viereinhalb Jahren keine unkontrollierten Abrasionsprozesse oder Parafunktionen.
